橋梁の長寿命化をサポートする 日本ファブテックの橋梁伸縮装置

N-FCフィンガージョイント

非排水機能の要となる止水材を守り
橋梁桁端部の早期劣化を防止する

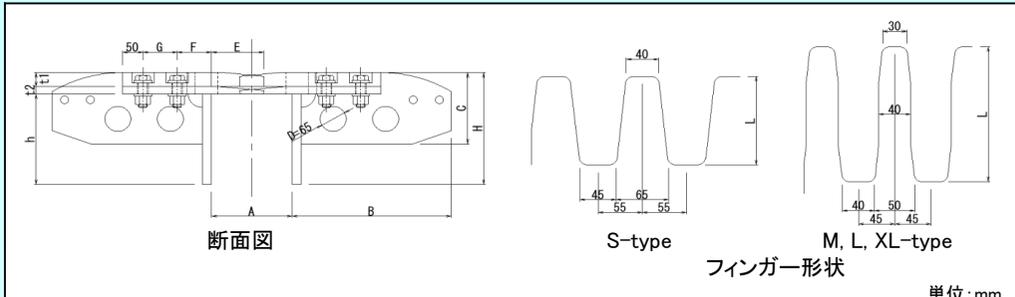
様々な設計伸縮量に対応できるように4タイプの製品を用意しています。

製品タイプ		S-type	M-type	L-type	XL-type
伸縮量		80 (±40)	140 (±70)	220 (±110)	280 (±140)
フェイスプレート厚	t1	36	45	55	60
フィンカバープレート厚	t2	19	25	32	32
標準遊間	A	200	290	410	500
	最大遊間	Amx	240	360	520
	B	395	440	475	495
	C	185	200	217	222
	E	130	190	270	330
	F	85	85	120	130
	G	85	130	130	140
	h	235	260	280	285
伸縮装置総高	H	290	330	367	377
フィンガー長	L	115	175	255	315

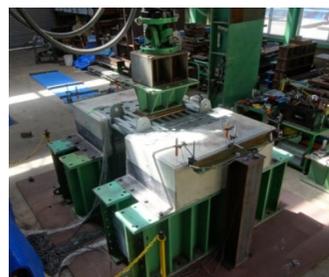
図-4 疲労試験状況

常時の輪荷重に対しては、フェイスプレートのみで抵抗します。実物大の試験体を用いた疲労試験で50年以上の疲労耐久性(NEXCO設計要領の疲労耐久性評価)を確認しています。

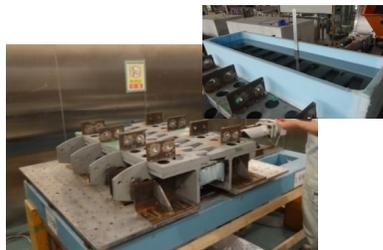
図-6 止水性能確認試験状況

NEXCOの構造物施工管理要領に基づいた試験に合格した止水材を採用することで、止水性を確保します。また、ユニット継手部を設けた試験に合格し、50年相当の耐久性を確認しています。

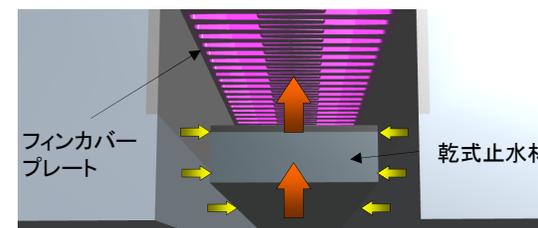
図-7 乾式止水材取替え概要図

乾式止水材・支持金具・止水ゴムは、桁下から脱着可能な構造を採用することで、漏水が生じた場合でも容易に取替作業が可能であり、維持管理性に配慮しています。
